Begutachtung Risse
Friedhofstraße 8
67705 Trippstadt

RissRadar.de wurde von Herr & Frau Riss beauftragt, die Risse im Innenbereich des Hauses zu begutachten.

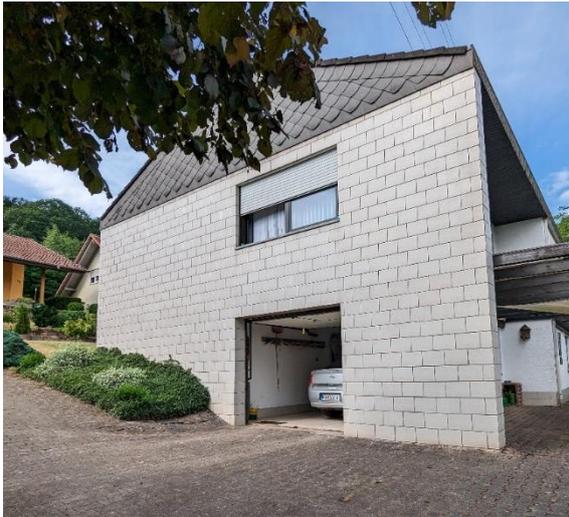
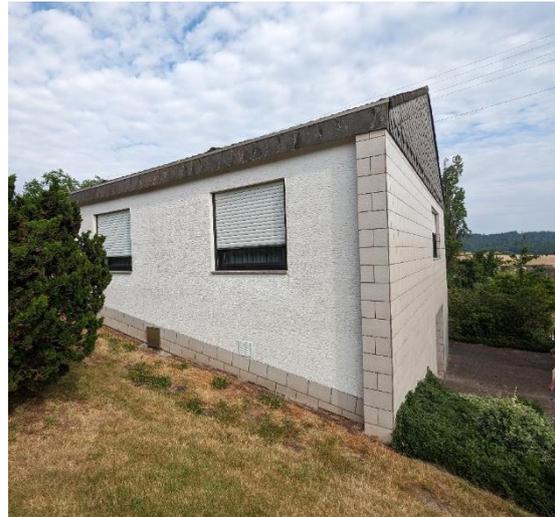
Abbildung 1 Außenansichten und Geländeverlauf

Das Objekt in der Friedhofstraße 8, 67705 Trippstadt wurde am 01.06.2023 besichtigt. Es handelt sich um ein freistehendes Einfamilienhaus, welches auf von der Straße her abfallendem Gelände errichtet wurde (siehe Abbildung 1). Das Gelände fällt weiterhin nach rechts (vor dem Gebäude stehend) ab. Es ist in Massivbauweise (Mauerwerk und Stahlbetondecke über KG) errichtet. Das Dach wurde als Binderdach ausgeführt, es gibt somit keine massive Decke über dem Erdgeschoss.

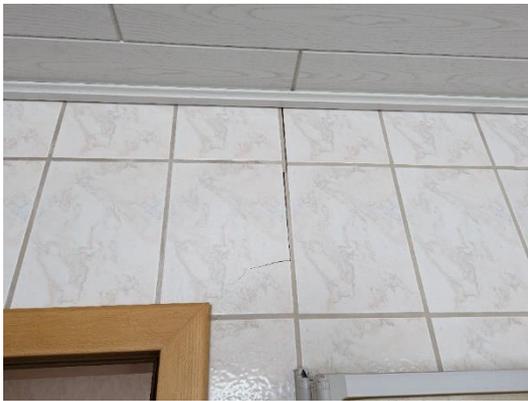
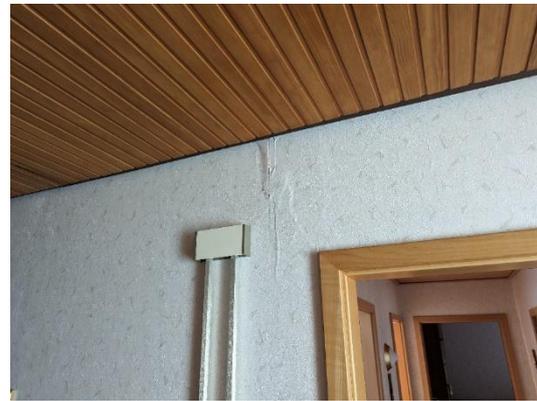
Abbildung 2: Risse Bad 1 & 2 sowie Innenwand Flur

Hierdurch werden Risse mit geringen Breiten überdeckt und können hier nicht beurteilt werden. An einigen Stellen, insbesondere im Innenwandbereich, ohne Styropordämmung, sind die Risse dennoch sichtbar (Abbildung 2).

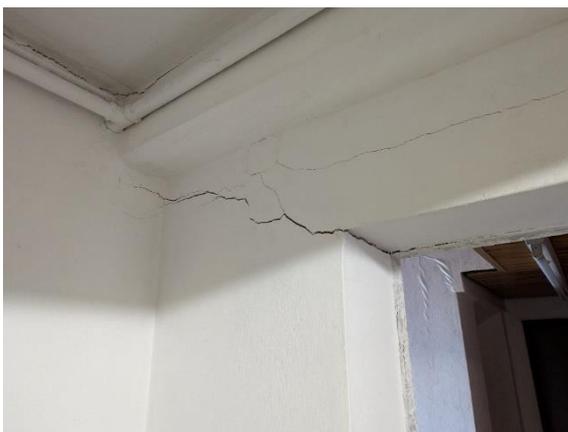
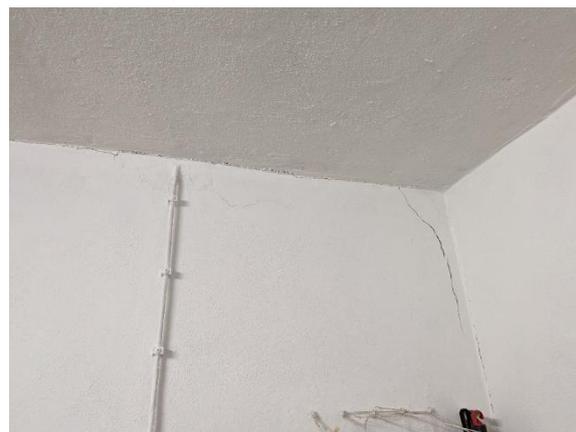
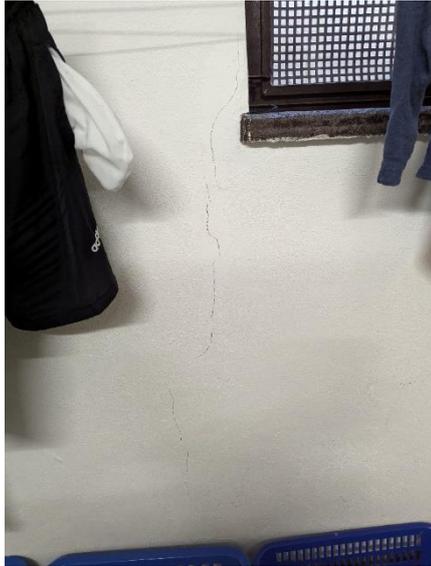
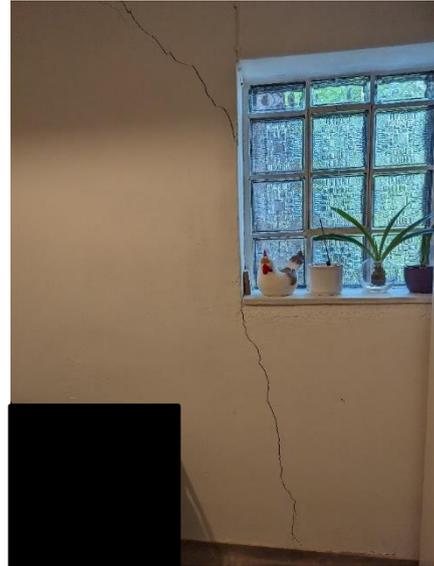
Abbildung 3: Heizkeller & Lagerraum

Im Kellergeschoss, welches lediglich verputzt und gestrichen ist, sind die Risse deutlich sichtbar. Sowohl an Innen- und Außenwänden sind deutliche Risse mit Breiten bis zu 5 mm vorhanden. Die meisten Risse verlaufen diagonal, in den Fensterbrüstungen vertikal. Weiterhin zeigen sich horizontale Risse im Bereich des Anschlusses von Decken und Wänden (Abbildung 3). Auch von außen sind deutliche Risse sichtbar. Die Risse verlaufen im Wandbereich ebenfalls diagonal (Abbildung 4). Im Bereich der Stahlbetondecke über dem Kellergeschoss verlaufen die Risse horizontal an der Unter- sowie Oberkante der Decke (Abbildung 4).
