Begutachtung Risse
Friedhofstraße 8
67705 Trippstadt

RissRadar.de wurde von Herr & Frau Riss beauftragt, die Risse im Innenbereich des Hauses zu begutachten.

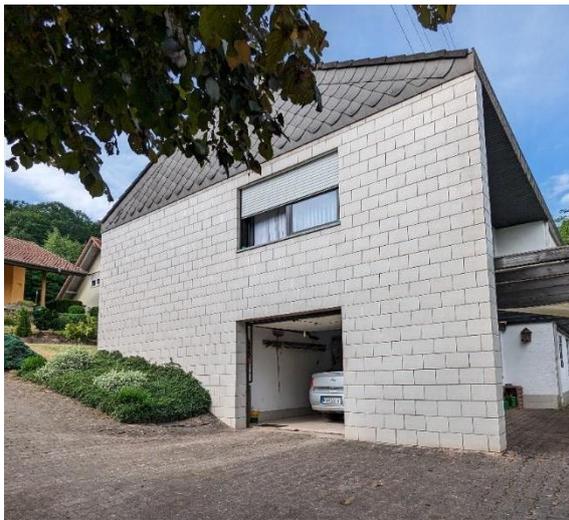
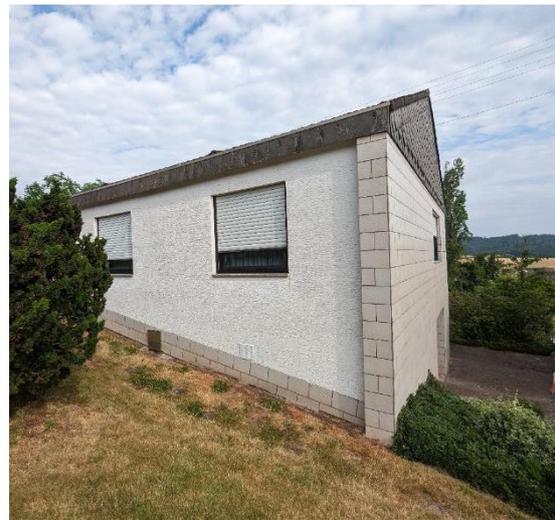
Abbildung 1 Außenansichten und Geländeverlauf

Das Objekt in der Friedhofstraße 8, 67705 Trippstadt wurde am 01.06.2023 besichtigt. Es handelt sich um ein freistehendes Einfamilienhaus, welches auf von der Straße her abfallendem Gelände errichtet wurde (siehe Abbildung 1). Das Gelände fällt weiterhin nach rechts (vor dem Gebäude stehend) ab. Es ist in Massivbauweise (Mauerwerk und Stahlbetondecke über KG) errichtet. Das Dach wurde als Binderdach ausgeführt, es gibt somit keine massive Decke über dem Erdgeschoss.

Die sichtbaren Risse deuten auf eine ungleichmäßige Setzung des Gebäudes hin. Die Setzung ist auf der Rückseite des Hauses scheinbar ausgeprägter als an der Straßenseite. Auch auf der Seite der Hofeinfahrt scheint die Setzung stärker. Das Gelände, insbesondere der gepflasterte Bereich der Hofeinfahrt und im Terrassenbereich hat sich deutlich gesetzt.

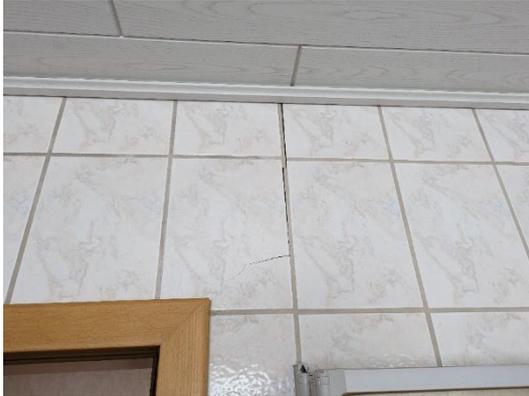
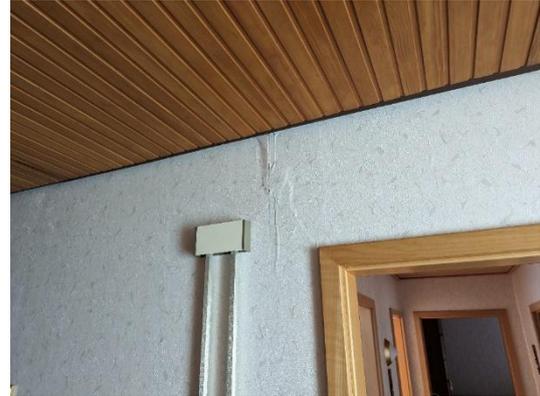
Abbildung 2: Risse Bad 1 & 2 sowie Innenwand Flur

Hierdurch werden Risse mit geringen Breiten überdeckt und können hier nicht beurteilt werden. An einigen Stellen, insbesondere im Innenwandbereich, ohne Styropordämmung, sind die Risse dennoch sichtbar (Abbildung 2).

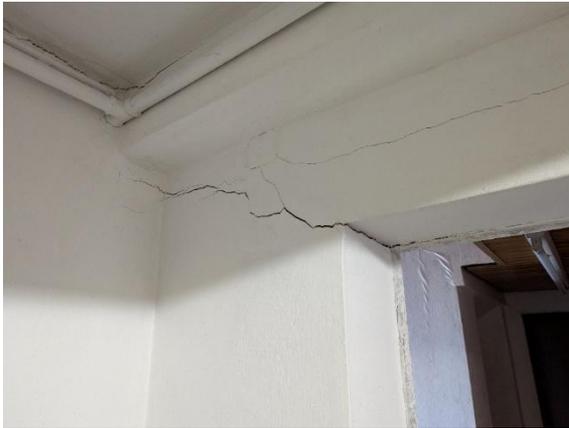
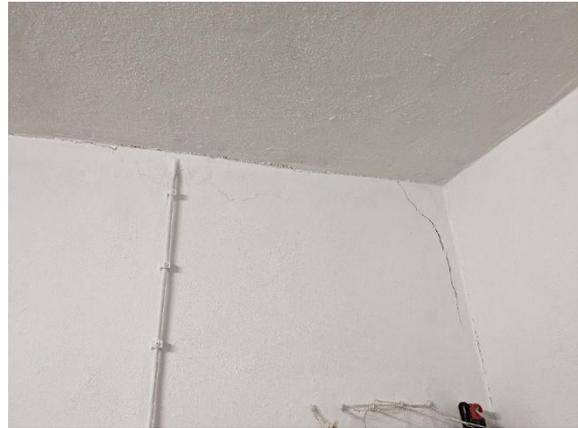
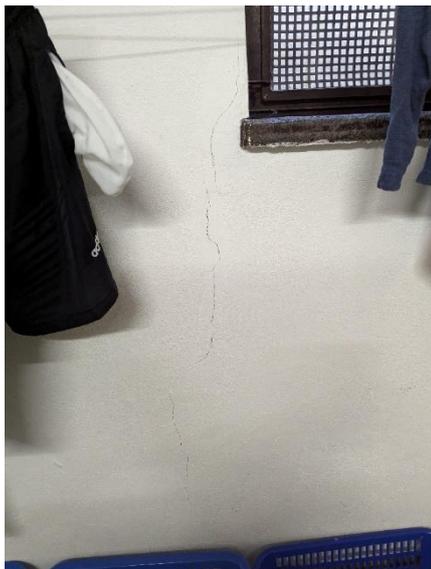
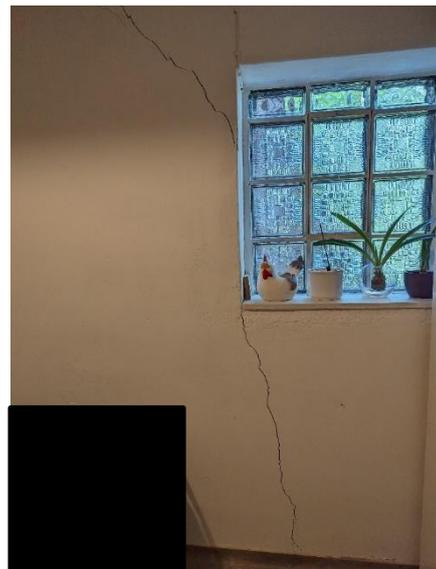
Abbildung 3: Heizkeller & Lagerraum

Im Kellergeschoss, welches lediglich verputzt und gestrichen ist, sind die Risse deutlich sichtbar. Sowohl an Innen- und Außenwänden sind deutliche Risse mit Breiten bis zu 5 mm vorhanden. Die meisten Risse verlaufen diagonal, in den Fensterbrüstungen vertikal. Weiterhin zeigen sich horizontale Risse im Bereich des Anschlusses von Decken und Wänden (Abbildung 3). Auch von außen sind deutliche Risse sichtbar. Die Risse verlaufen im Wandbereich ebenfalls diagonal (Abbildung 4). Im Bereich der Stahlbetondecke über dem Kellergeschoss verlaufen die Risse horizontal an der Unter- sowie Oberkante der Decke (Abbildung 4).

Die ungleichmäßige Setzung des Gebäudes führt zu einer Lastumlagerung in der Tragkonstruktion. Diese Umlagerung ist mit Verformungen verbunden wodurch im Mauerwerk sichtbare Risse auftreten.

Zur besseren Nachvollziehbarkeit der Rissentwicklung wird empfohlen Gipsmarkierungen mit Datum anzubringen und regelmäßig zu kontrollieren. Gegebenenfalls die Rissbreite mit Risskarten bestimmen und dokumentieren.

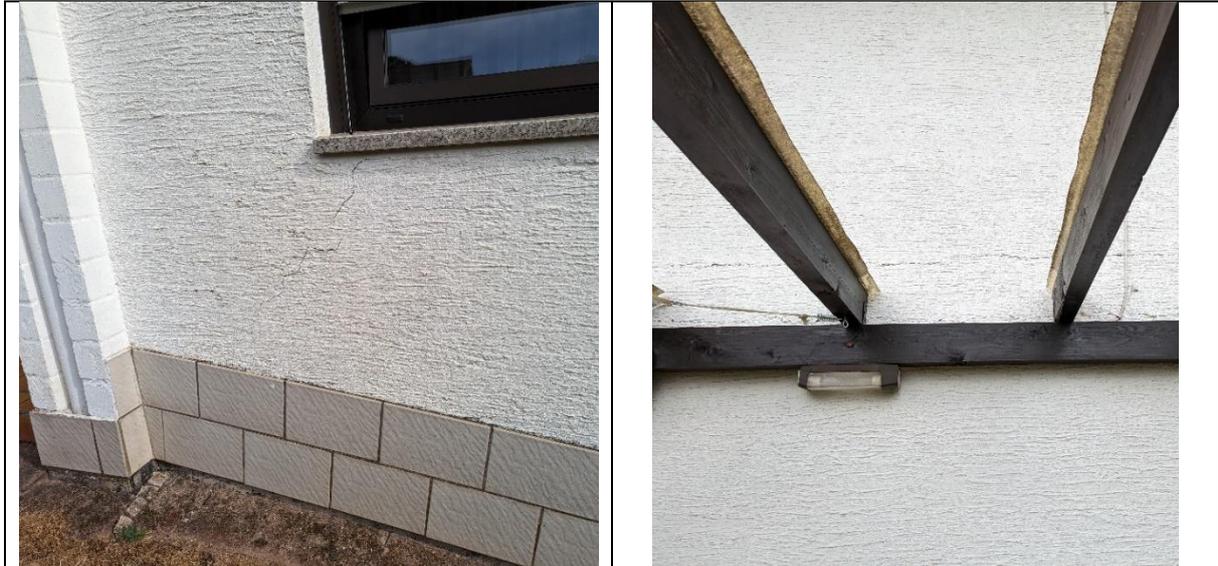
Abbildung 4 Risse außen Garten 2

Durch die nicht vorhandene Stahlbetondecke über dem Erdgeschoss ist die Steifigkeit des Gebäudes in sich relativ gering. Dies führt zu größeren Lastumlagerungen und zu einer Verformung der Decke über EG, welche zu den horizontalen Rissen an Ober- und Unterkante dieser führen.
